**J e g y z ő k ö n y v**

# **TARTÓSZERKEZETI SZAKVÉLEMÉNY**

## **HULLADÉKVÁLOGATÓ TELEP TÚZESET OKOZTA KÁRESEMÉNY VIZSGÁLATÁHOZ**

**Helyszín:**  
**5641 TARHOS**  
**HRSZ: 022/18**

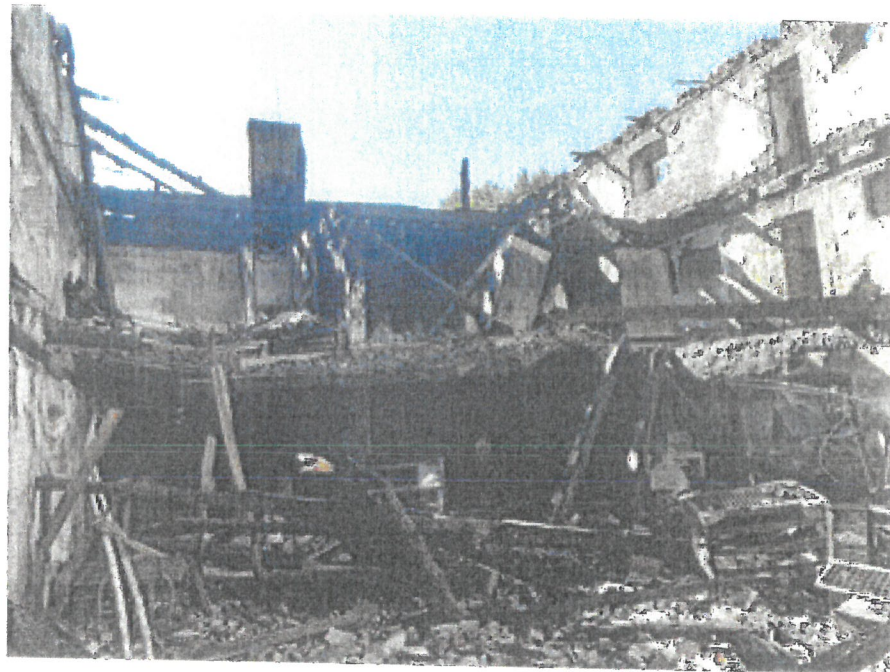
A fenti képen látszik, hogy a déli oldal felől a födém szerkezetből 3-4 elszenesedett gerenda maradt, ami használhatatlan, muszáj lebontani. Az északi oldal teljesen kiégett, a teherelosztó fa sárgerenda elszenesedett maradványai, illetve a födémgerendák fészkei maradtak meg.

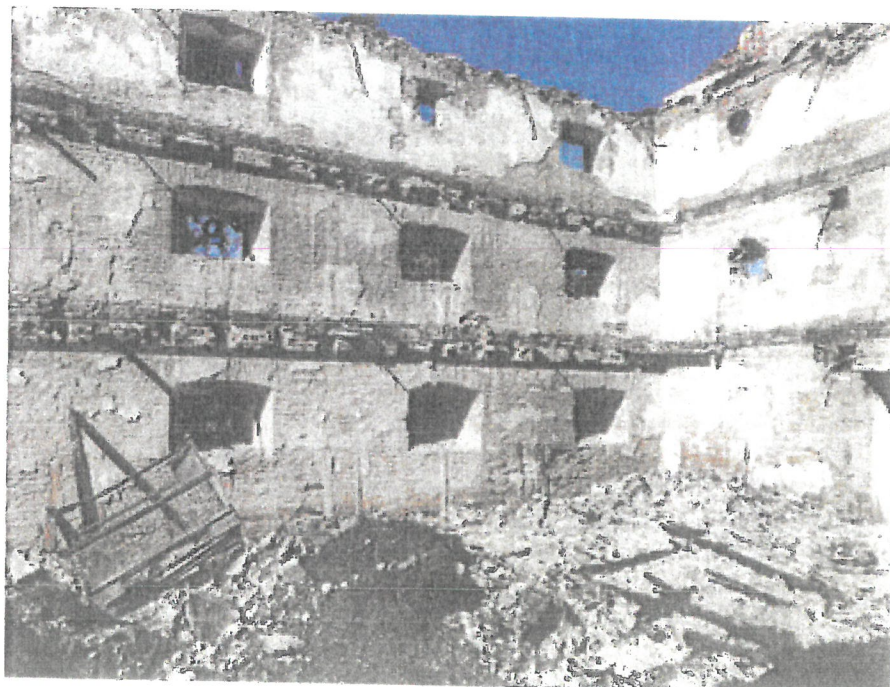
*2. ábra: Épületbelső, az épület észak-nyugati sarka*

Azt lehet mondani, hogy a teljes épület födém és tetőszerkezet megsemmisült. Az épület hosszfalai jelenleg megtámasztás nélkül meredeznek, egyedül a sarkok merevítő hatását lehetne számításba venni, ami ellenállhatna a jelentkező oldalirányú erőhatásoknak, azonban az oromfal

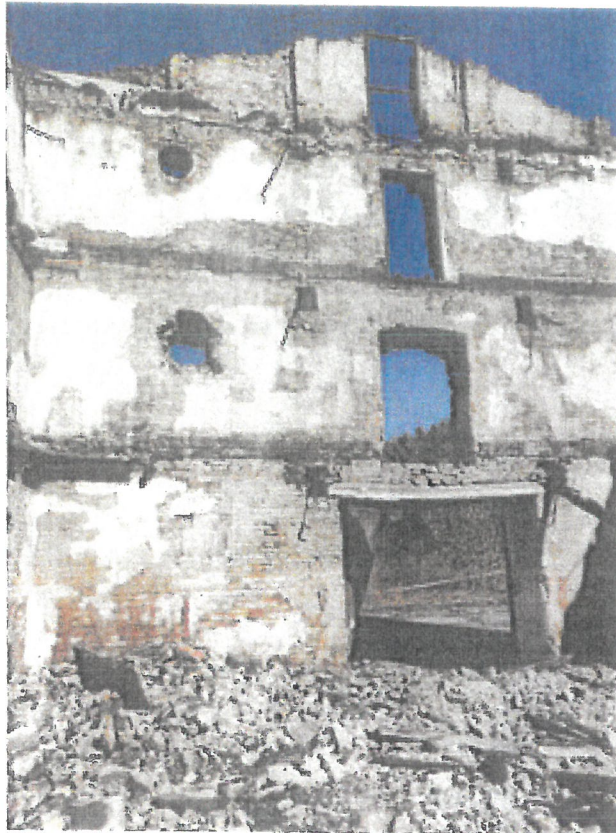
szétszabdaltsága és egy utólagosan készített nagyméretű nyílás miatt még a sarok és az egész oromfal állékonysága is veszélybe került. A problémát a lenti képen látható áthidalás elgyengülése, illetve az egész fal bizonytalan állapota még tovább fokozza.

A földszinti nyílás fölötti áthidalást az egymást mellé beépített E jelű gerendák sorozata alkotja, amelyek a hő hatására jelentős mértékű alakváltozást szenvedtek. A megoldás eleve nem megszokott, de szerencsére még ezidáig nem következett be a falszakasz teljes összeomlása. Az oromfal tetejének erősítő pillérjei szintén csak rontják a fal stabilitását, mivel a levegőben állnak alátámasztás nélkül. A pillérek alátámasztását a második emelet fölötti födém végezte. A falon, az ajtó melletti nagyobb nyílások a fafödémeket tartó mestergerendák bekötései voltak, amelyekhez hosszú fogazott ácskapcsos bekötésekkel stabilizálták az oromfalat. Sajnos a fal már csak önmagában áll és ilyen peremfeltételek mellett instabil állapotban van.

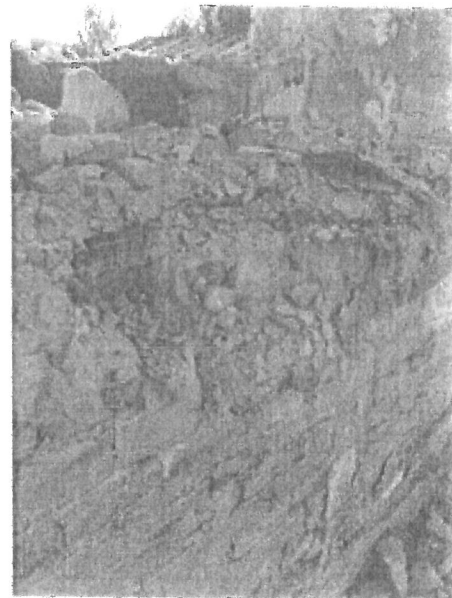
4. ábra. É-K-i fal nyílás alatt megbontott fal

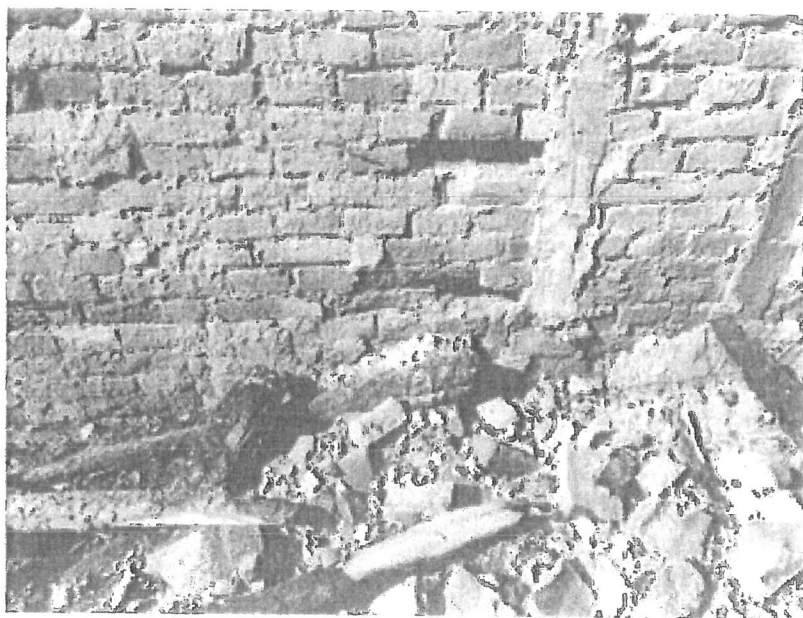
5. ábra. D-NY-i fal belső oldali megbontott része

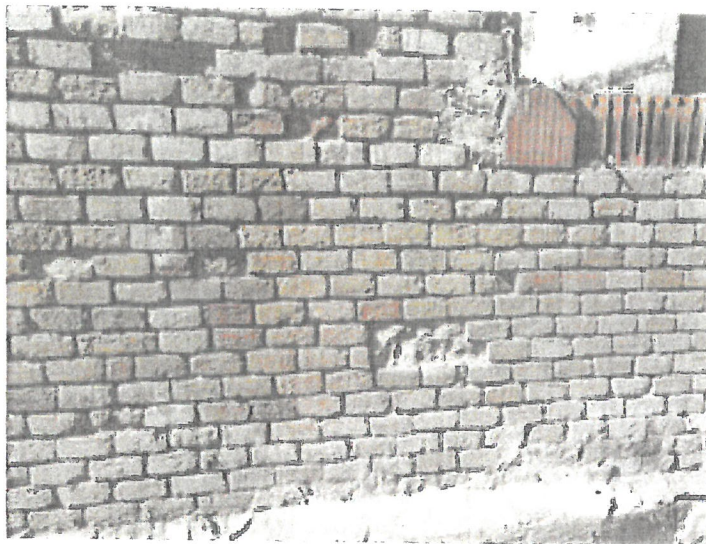
6. ábra. É-K-i fal külső oldalán több helyen megbontott fal

A falbontások alapján egyértelműen látszik, hogy a falazat gyenge, a talajnedvesség és a fagy az évtizedek alatt, illetve a mostani tűzkár teljesen tönkretette a falat, magát a tömör téglafalazóelemeket és a falazóhabarcsot is. A földemlak faszervezete eléget, egy kisebb szakaszon a D-K-i oldalon maradt meg néhány elszárazodott földszinti fagerenda és faoszlop, amelyek használhatatlanok. A tetőszerkezet 100%-ban megsemmisült.

**A felsoroltak miatt javaslom az épületek a lehető legrövidebb időn belüli teljes elbontását, attól függetlenül, hogy építészeti érték és sok ember munkahelye volt korábban. A fő épület jelenleg instabil állapotban van, helyrehozhatatlan szilárdsági és állékonyági problémával rendelkezik, nem javítható, még egyes részeiben sem felújítható, értéke csekély, egyedül egy új épület építését tartom megfelelő megoldásnak a munkahelyek megtartása érdekében. Az épület jelenleg életveszélyes és a bontás alatt is nagyon sok munka és balesetvédelmi kockázatot fog jelenteni. A bontás végrehajtásáig az illetéktelenektől való megközelítést is meg kell akadályozni! A bontást pedig a lehető legrövidebb időn belül el kell végezni!**
